改善箇所説明図

改善部位 (プッシュエンジンスタートスイッチ)

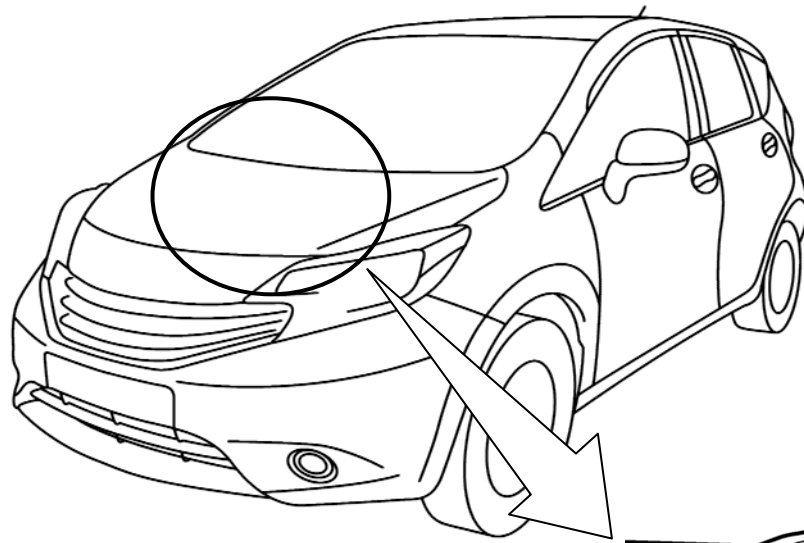
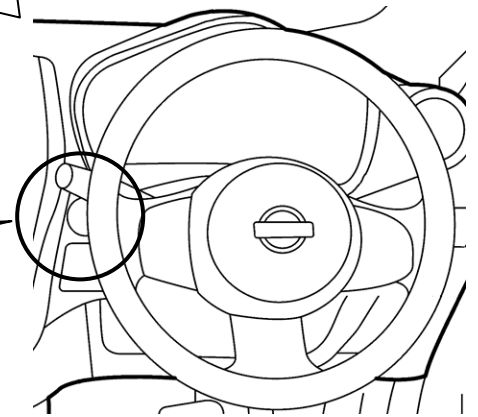
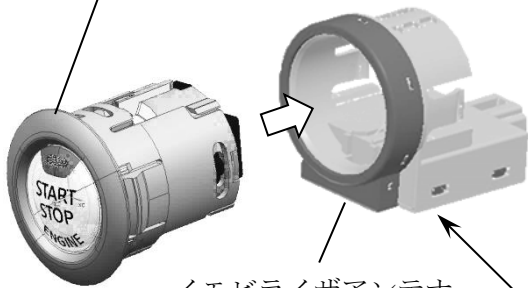
プッシュエンジンスタートスイッチ

イモビライザアンテナ

インストルメントパネル

基準不適合発生箇所

プッシュエンジンスタートスイッチを組み付けるイモビライザアンテナの成形条件が不適切なため、熱収縮により、当該プッシュエンジンスタートスイッチとの隙間が狭くなり、摺動抵抗が増加したものがあある。そのため、そのまま使用を続けると、当該スイッチ操作時に押したまま戻らず、緊急停止操作と判定してエンジンを停止することがあり、最悪の場合、走行中にエンストするおそれがある。

嵌合リブ
(削除)

防振材
(貼付)

全車両、当該プッシュエンジンスタートスイッチの嵌合リブを削除してイモビライザアンテナとの隙間を確保するとともに、スイッチに防振材を貼付する。

識別：銀色のシールをモデルナンバープレートの右横に貼り付ける。
