改善箇所説明図

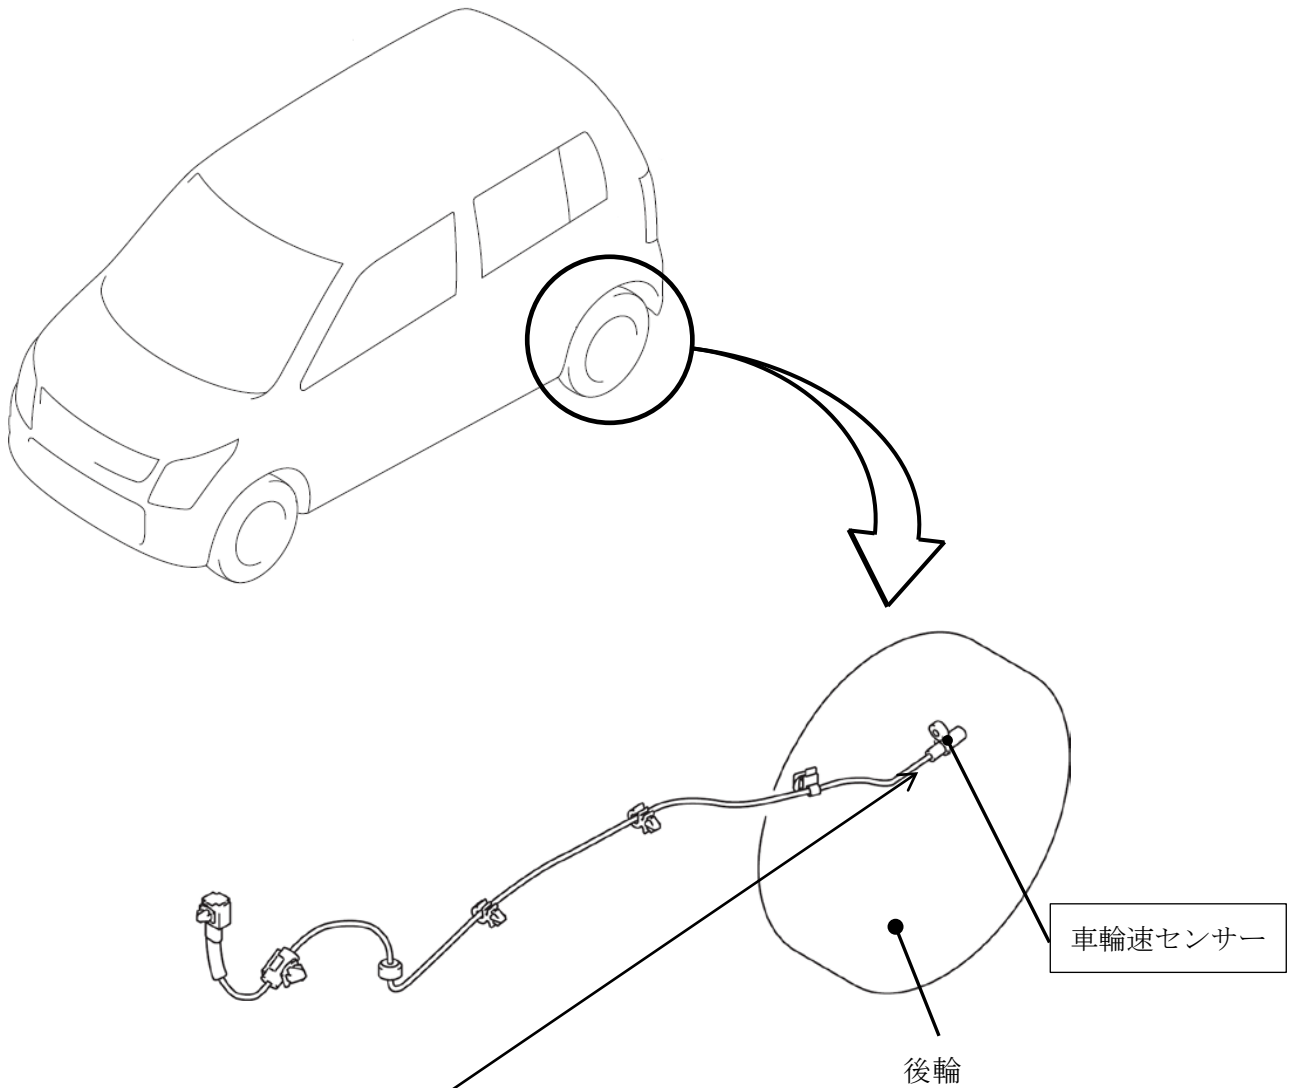
基準不適合箇所

四輪駆動車のリヤ車輪速センサーにおいて、センサーの樹脂材質が不適切なため、樹脂が吸水することがある。そのため、センサー内部の電子部品がショートし、センサーが異常な信号を出力して、ABS警告灯が点灯して機能が停止または、速度計が作動しなくなるおそれがある。

改善の内容

全車両、リヤ車輪速センサーの識別番号を確認し、対策前品が装着されていた場合は対策品と交換する。

識別：ID プレートに金色のシールを貼付する。
