改善箇所説明図

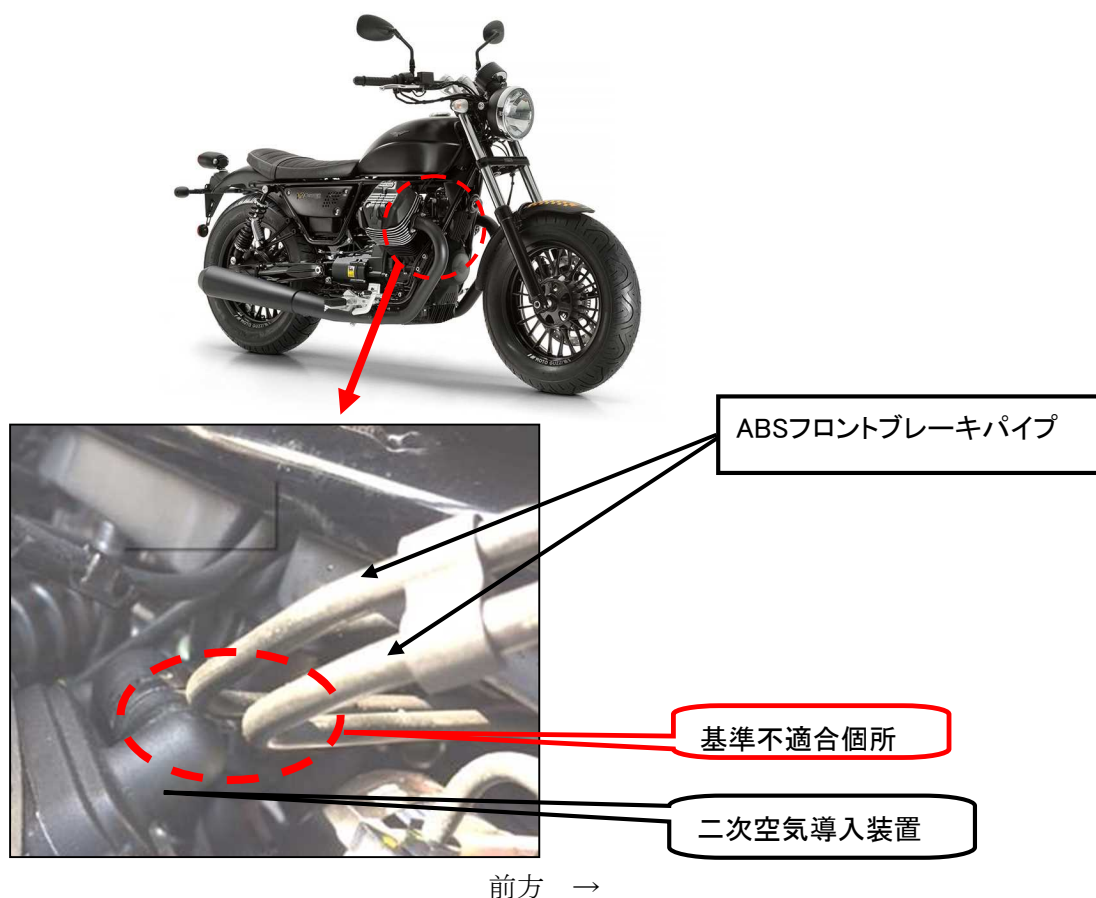
基準不適合発生箇所

制動装置において、ABSフロントブレーキパイプの配索が不適切なため、エンジン振動等により、当該パイプが二次空気導入装置と接触し、損傷することがある。そのため、そのままの状態で使用を続けると、パイプの損傷部からブレーキフルードが漏れ、最悪の場合、フロントブレーキが効かなくなるおそれがある。

全車両、ABSフロントブレーキパイプに接触防止用のマウントキットを取付ける。なお、当該パイプが損傷している場合は、当該パイプを新品に交換し、マウントキットを取り付ける。
