改善箇所説明図

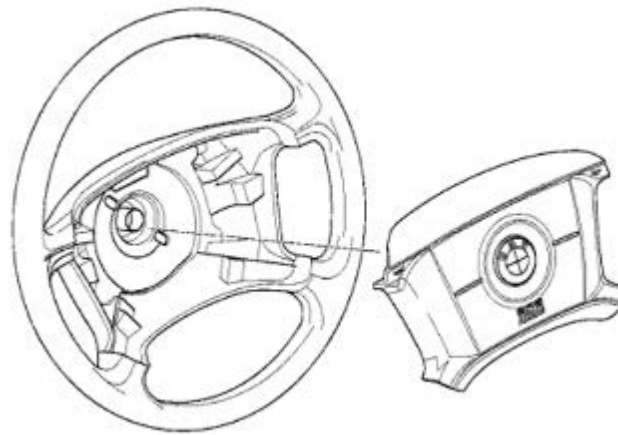
(左ハンドル車)

ステアリングホイール

エアバッグモジュール

基準不適合発生箇所

運転者席用エアバッグ

基準不適合の内容

運転者席用エアバッグのインフレーター（膨張装置）において、吸湿防止が不適切なため、ガス発生剤が吸湿する可能性がある。そのため、使用過程でガス発生剤が吸湿や乾燥を繰り返した場合など、衝突時等のエアバッグ作動時に正常に展開しないおそれがあり、インフレーター内の圧力が上昇して容器が破損することにより、乗員が負傷するおそれがある。

改善の内容

全車両、運転者席用エアバッグのインフレータのシリアル番号を確認し、確認結果に応じて、エアバッグインフレーターまたはエアバッグアセンブリを代替品と交換する。なお、代替品の準備には時間を要するため、準備ができ次第、部品交換を改めて案内する。
